**PROVINCIA DI SASSARI – Comune di Sedini
CHIESA DI S.NICOLA DI SILANIS**

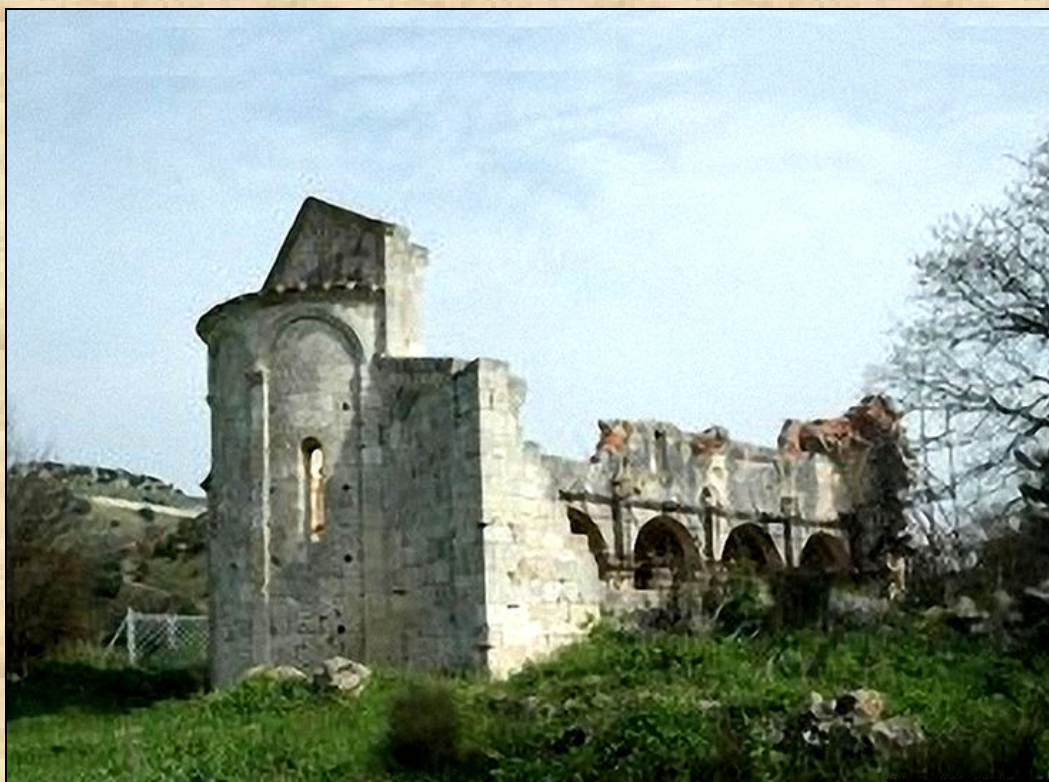
La chiesa ha pianta trinavata ed è costruita interamente in conci calcarei tagliati e messi in opera con estrema cura. Fu costruita prima del 1122 per volontà di Furatu de Gitil e della moglie Susanna de Lacon-Zori, appartenenti alla cerchia aristocratica del regno di Torres. In quell'anno i due coniugi la donarono all'abbazia Montecassino, come dipendenza dell'abbazia di Nostra Signora di Tergu.. L'iscrizione funeraria incisa nella facciata è pertinente proprio a membri della famiglia degli Zori. La fabbrica fu diretta probabilmente da un maestro di formazione lucchese. Assieme al San Pietro di Sorres è l'unica chiesa romanica sarda voltata a crociera anche nella navata centrale.

La superstite navata a N conserva le volte a crociera con sottarco di separazione. L'abside è orientata insolitamente a N/O. I muri divisorii sono formati da pilastri a sezione quadrangolare dai quali si innalzano le arcate. Nel fianco settentrionale una porta architravata, con arco di scarico a tutto sesto, consentiva di accedere al campanile a canna quadrata, ora mutilo.
