**PROVINCIA DI SIENA - Comune di Radda in Chianti (loc. Badiola)
CHIESA DI SANTA MARIA IN COLLE**

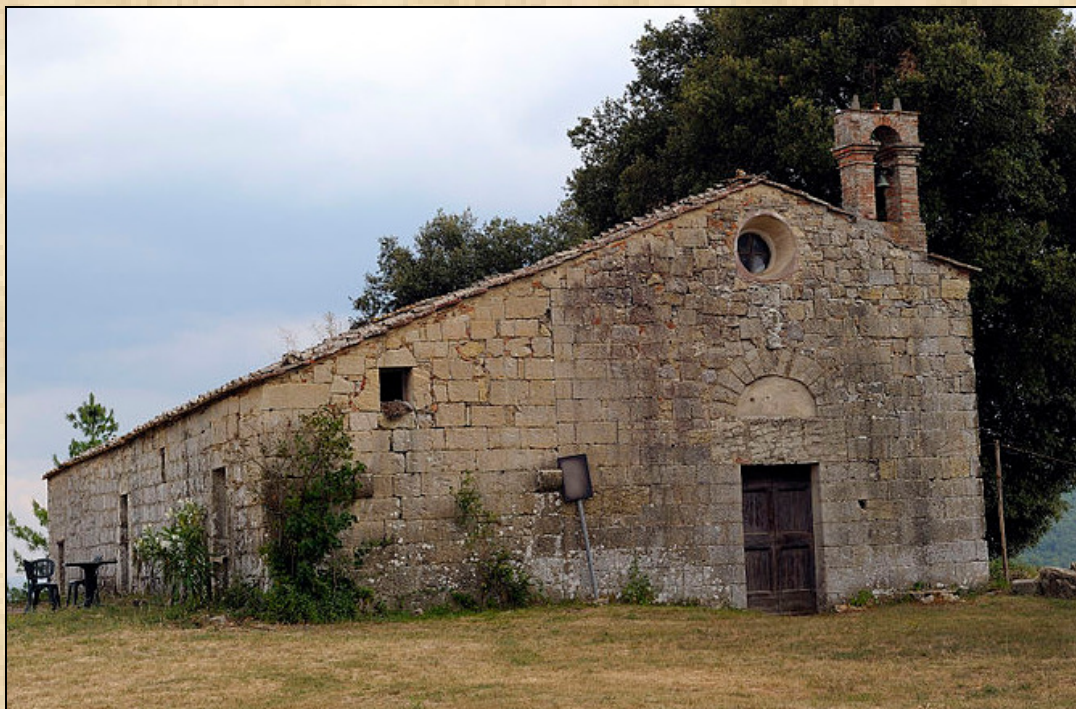
Si presenta come una chiesa ad unica navata coperta a capriate e conclusa da un'abside semicircolare. Sul lato destro della facciata è posto un piccolo campanile a vela.

La chiesa odierna è frutto di un adattamento posteriore visto che in origine la chiesa era a tre navate, come si può dedurre dalla presenza nelle fiancate di alcune archeggiature che nella chiesa antica dividevano la navata centrale dalle due laterali. Sulla destra dell'abside è ancora integro il braccio destro del transetto, che corrispondeva alla parte terminale della navatella destra.

L'abside appare rimontata nella sua parte esterna, tanto che all'interno è visibile una finestrella non presente poi di fuori. La facciata è il frutto di vari rimaneggiamenti e manca totalmente nella parte destra in corrispondenza della navatella destra il cui muro perimetrale affiora dal terreno fino al transetto. La parte sinistra è intatta e il muro laterale della navatella corrispondente è adibito a deposito agricolo.
